INTERVENTIONS / DECORD DU CHEVET

33 - COMMUNE DE BARSAC	
Eglise ST Vincent	
Restauration de l'architecture intérieure	
Elevation du chevet	
Avant Projet détaillé	N° 7
Dossier de Consultation	
M. GOUTAL, ACMH de Gironde - Architectes 110, rue du faubourg Poissonnière - 75010 Paris	Echelle 1/100

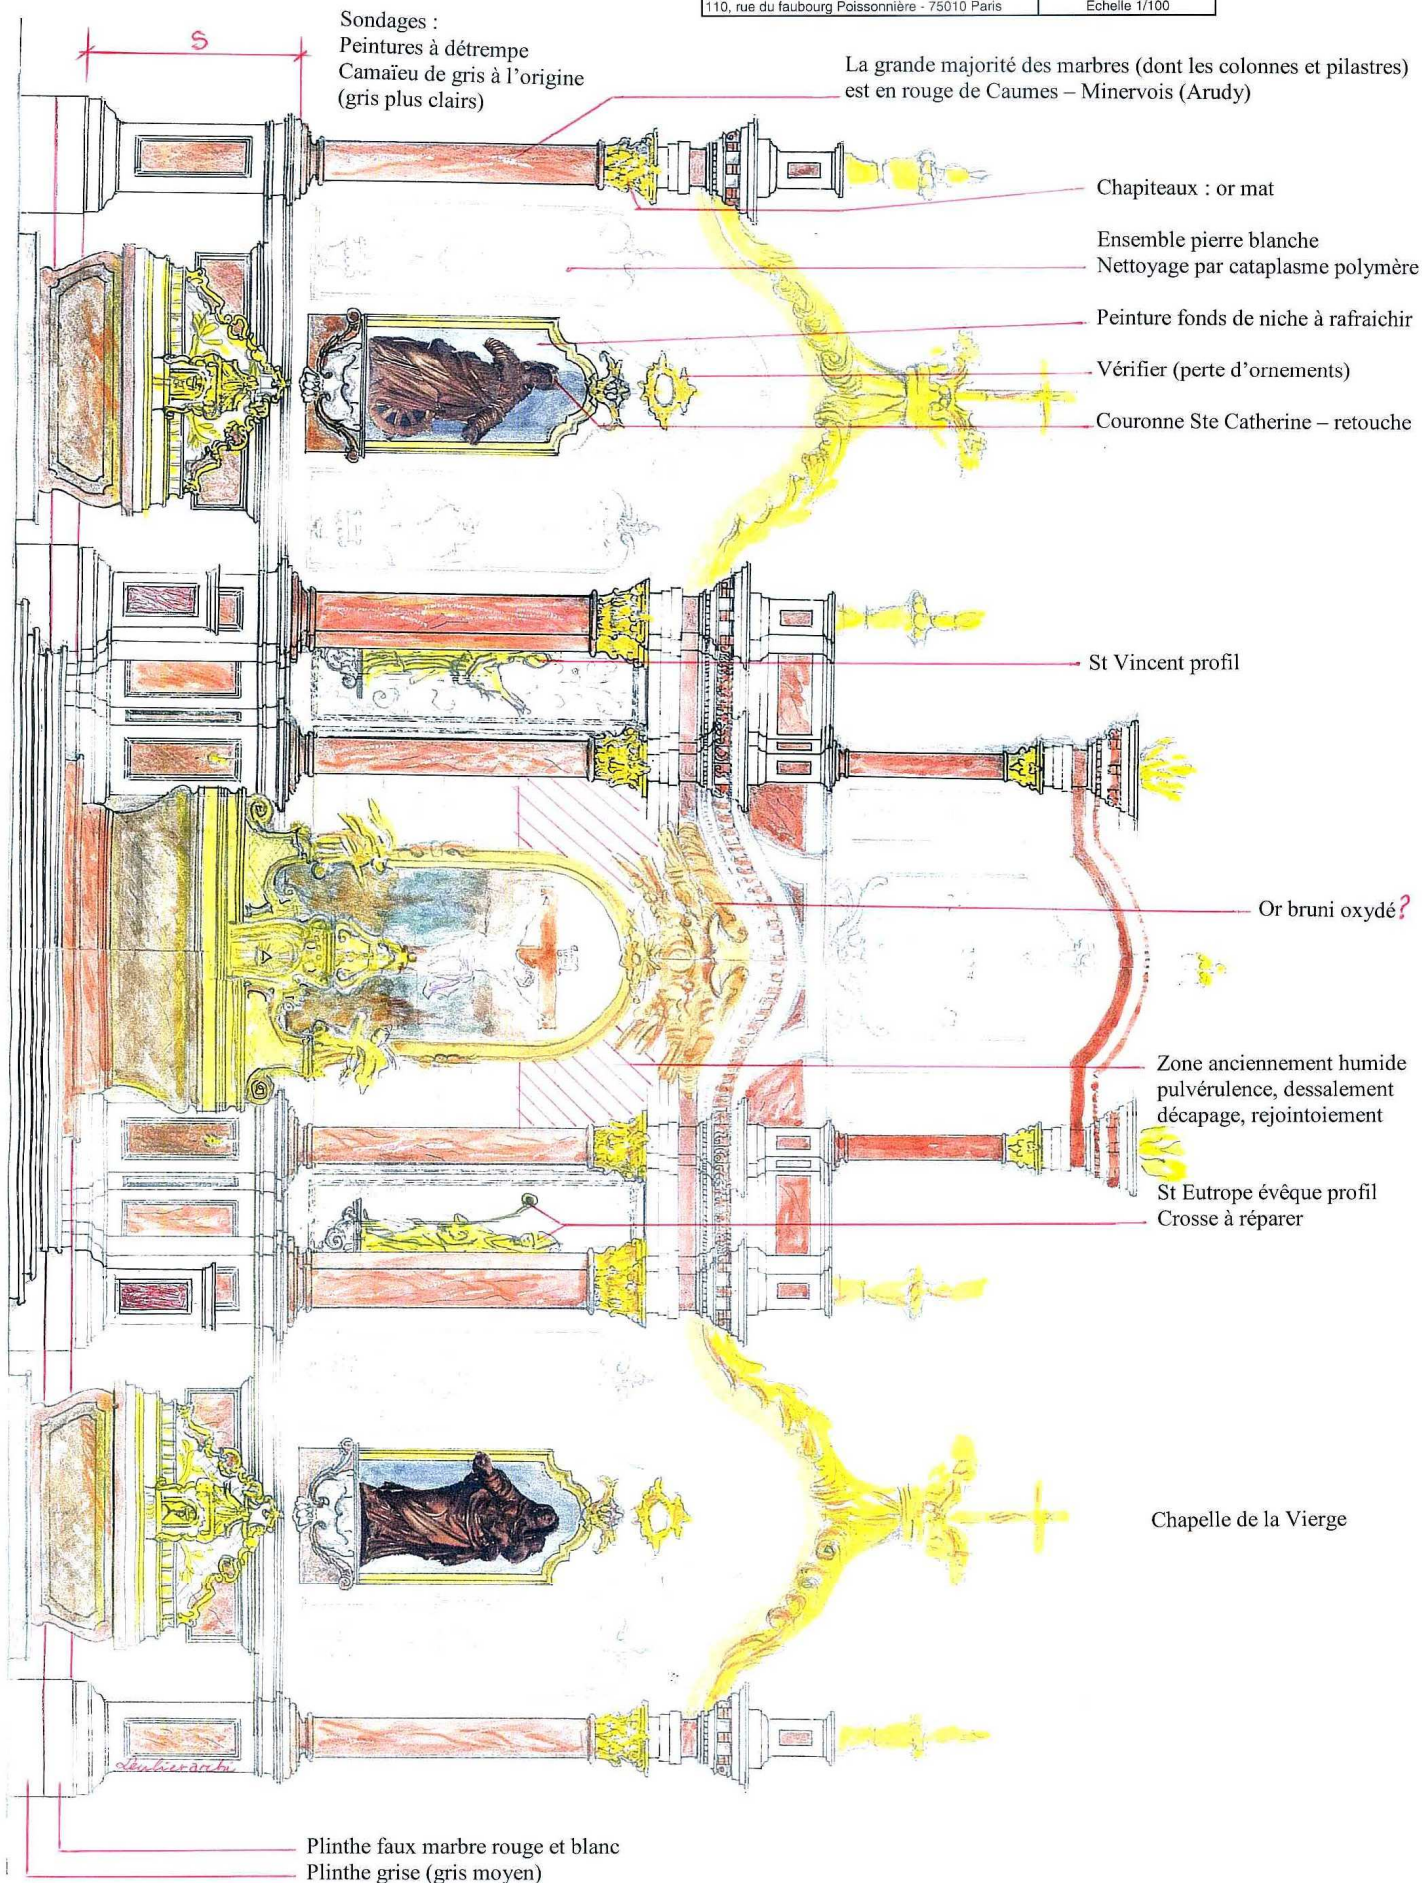
Sondages :
Peintures à détrempe
Camaïeu de gris à l'origine
(gris plus clairs)

La grande majorité des marbres (dont les colonnes et pilastres)
est en rouge de Caumes – Minervois (Arudy)

Chapiteaux : or mat

Vérifier (perte d'ornements)

Couronne Ste Catherine – retouche

Or bruni oxydé?

Zone anciennement humide
pulvéulence, dessalement
décapage, rejointoiement

St Eutrope évêque profil
Crosse à réparer

Plinthe faux marbre rouge et blanc
Plinthe grise (gris moyen)

Ensemble pierre blanche
Nettoyage par cataplasme polymère

Peinture fonds de niche à rafraichir
