Les berges du Ciron font peau neuve au port

Finis le béton et les rochers. Le syndicat du Ciron a misé sur une stratégie plus naturelle pour réhabiliter les rives à l'embouchure de la rivière

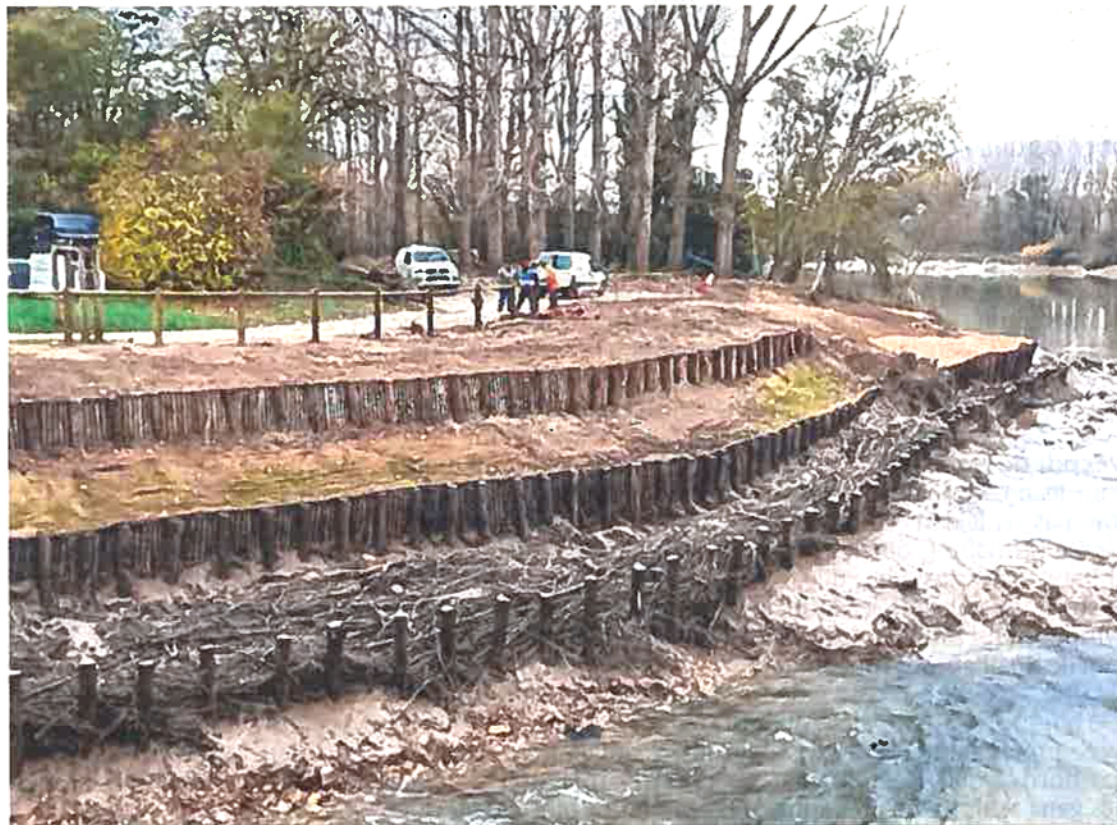
Rive gauche, un peigne en pied de berge est constitué de saules. Au-dessus, deux rangées de clayons constitués de ganivelles en châtaigner. SYNDICAT CIRON

La technique de génie végétal a été privilégiée. En pied de berge, on retrouve des peignes constitués de saules récupérés à Preignac, quelques kilomètres en amont. Au-dessus, des ganivelles en châtaigner et un géotextile synthétique pour bloquer les terres de remblais. Les pieux naturels ont été enfoncés à 5 mètres de profondeur.

Les risques d'érosion sont tellement importants sur ce site que le syndicat a opté pour une stratégie de renforcement naturel : « À chaque marée haute, la Garonne dépose du limon sur les peignes en pied de berge. Les branches se tassent. Il y a un engraissement naturel », poursuit Max Laprie. De nouvelles branches de saules seront ajoutées au fur et à mesure.
